**INSTITUTO TECNOLÓGICO DE CHILPANCINGO**  
**UNIDAD ACADÉMICA DEPARTAMENTAL TIPO II Y OBRA EXTERIOR**  
**REPORTE DE AVANCE DE OBRA Y/O MANTENIMIENTO**

**2018**

**TECNOLÓGICO NACIONAL DE MÉXICO**

SECRETARÍA DE DE PLANEACIÓN EVALUACIÓN Y DESARROLLO  
DEL SISTEMA INSTITUCIONAL  
DIRECCIÓN DE PROGRAMACIÓN, PRESUPUESTACIÓN E  
INFRAESTRUCTURA FÍSICA  
ÁREA DE INFRAESTRUCTURA FÍSICA Y MANTENIMIENTO

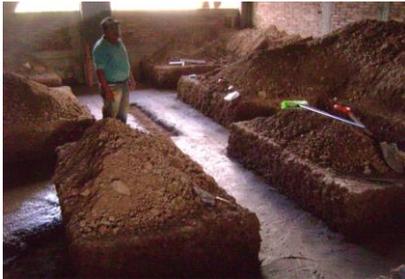
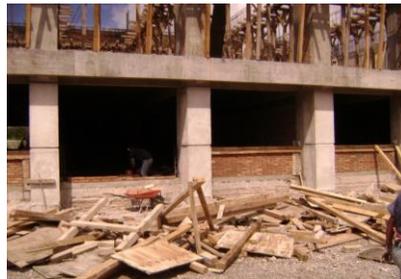
COLOCACIÓN DE PLANTILLA DE MORTERO POBRE PARA LA COLOCACIÓN DE LA MURO DIVISORIO EN ZONA DE BAÑOS, EN EJES 6-8, TRAMO A-B, CONSTRUCCIÓN DE MURO DE TABIQUE ROJO EN LOS EJES A, TRAMO 2-3 Y EN EL EJE D TRAMO 6-12 DE LA UNIDAD ACADÉMICA DEPARTAMENTAL TIPO II Y OBRA EXTERIOR 22/OCTUBRE/2018.

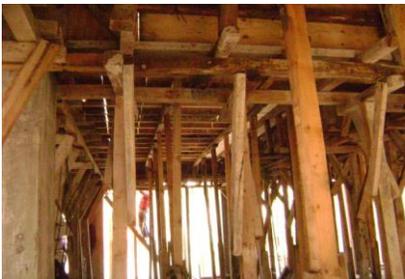
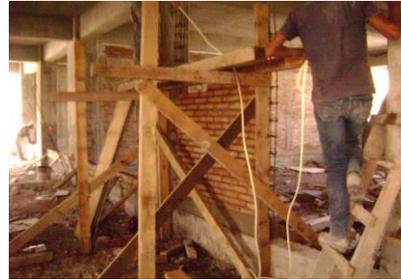
COLOCACIÓN DE DUELA PARA CIMBRA DE LOSA EN EJES 1-5, TRAMO A-C, COLOCACIÓN DE MADRINAS EN CIMBRA PARA LOSA EN EJES 6-12, TRAMO A-C, ASI COMO CONSTRUCCIÓN DE MURO DIVISORIO EN EJE B TRAMO 4-5 DE LA UNIDAD ACADÉMICA DEPARTAMENTAL TIPO II Y OBRA EXTERIOR 22/OCTUBRE/2018.

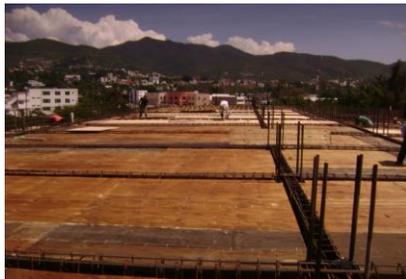
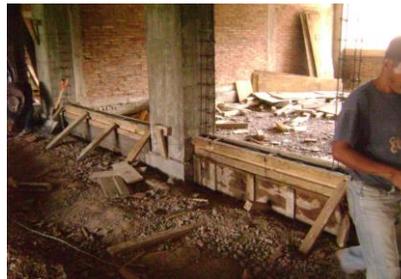
COLOCACIÓN DUELA PARA CIMBRADE LOSA EN LOS EJES 1-5, TRAMO C-D Y EN LOS EJES 5-12, TRAMO A-C, COLOCACIÓN DE MADRINAS PARA CIMBRA DE LOSA EN EJES 6-12 TRAMO C-D, ASI COMO CONSTRUCCIÓN DE MURO DIVISORIO EN EJES B TRAMO 1-3, Y EN EJE C TRAMO 8-12 Y CONSTRUCCIÓN DE CADENAS DE DESPLANTE EN EJE B TRAMO 3-5 DE LA UNIDAD ACADÉMICA DEPARTAMENTAL TIPO II Y OBRA EXTERIOR 23/OCTUBRE/2018.

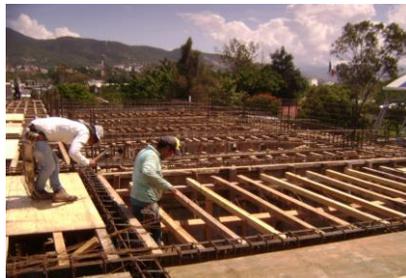
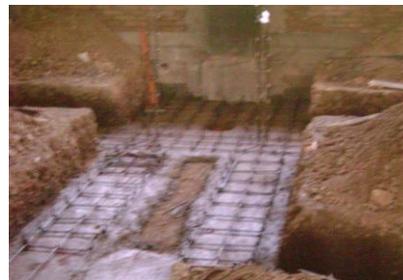
COLOCACIÓN DE MADRINAS EN CIMBRA PARA LOSA EN LOS EJES B-C TRAMO 5, 6, 7, 8 Y 9; COLOCACIÓN DE PLANTILLA DE MORTERO POBRE Y COLOCACIÓN DE ARMADO DE CADENA DE DESPLANTE EN ZONA DEBAÑOS DE LA UNIDAD ACADÉMICA DEPARTAMENTAL TIPO II Y OBRA EXTERIOR 24/OCTUBRE/2018.

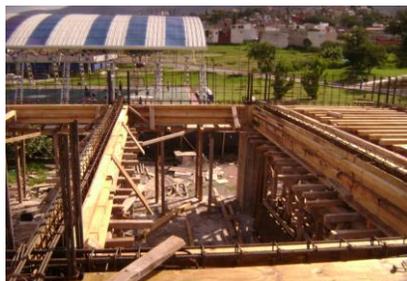
COLOCACIÓN DE LATERALES EN CIMBRA DE VIGAS EN EJES 9, 10, 11 Y 12,  
COLOCACIÓN DEL ARMADO DE LOSA EN EJES A-C TRAMO 1-6 Y EJES A-B TRAMO 6-  
12 DE LA UNIDAD ACADÉMICA DEPARTAMENTAL TIPO II Y OBRA EXTERIOR  
25/OCTUBRE/2018.

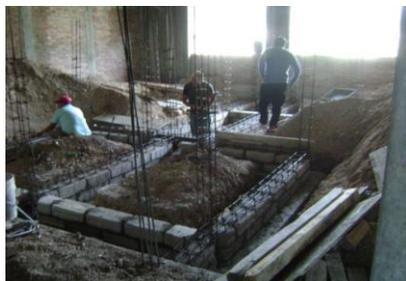
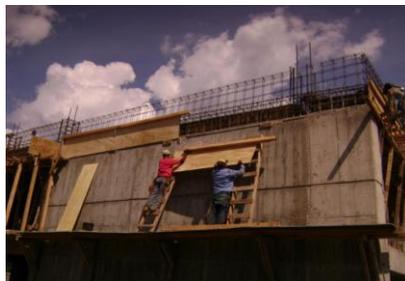
ARMADO DE SECCIÓN DECORATIVA UBICADA EN EJE 1 TRAMO B-C, COLOCACIÓN  
DE LATERALES PARA MURO DE CONTENCIÓN EN AZOTEA, ARMADO DE CADENA  
DE DESPLANTE EN ZONA DE BAÑOS DE LA UNIDAD ACADÉMICA DEPARTAMENTAL  
TIPO II Y OBRA EXTERIOR 26/OCTUBRE/2018.
